# Trädvårdsplan för Uppsala-Näs kyrkogård

– träd, häckar och buskar med betydelse för kyrkogårdens struktur  
2013

## Trädbesiktning vid Uppsala Näs Kyrka April 2011

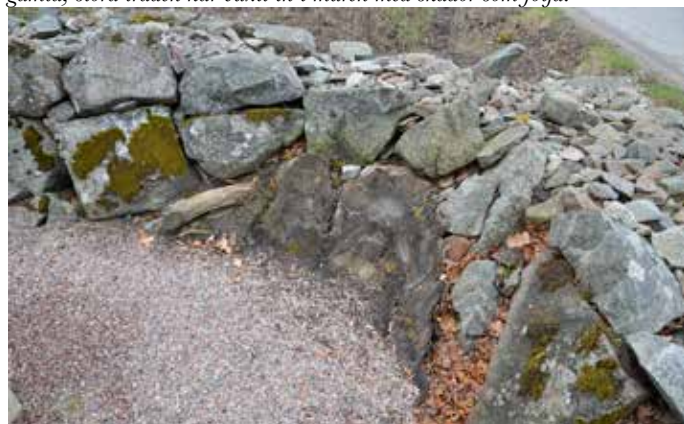
*I kyrkogårdens sydöstra hörn finns rester av en stubbe som visar hur de gamla, stora träden har vuxit in i muren med skador som följd.*

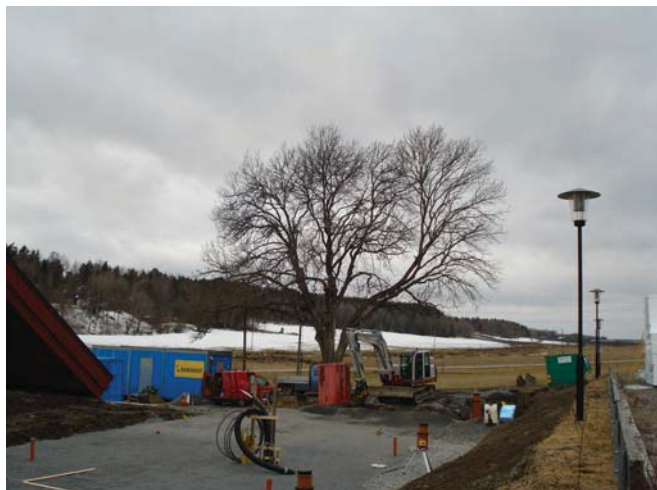
Träd nr 1

Nr	Art	Ålder	Stam-diameter	Kron-radie	Vitalitet	Strukturell kondition /Anmärkningar	Åtgärder	Prioritet	Kulturhistoriskt värde
1	Ask <i>Fraxinus excelsior</i>	<b>Gammal</b>	107 cm	9 m	God	Vissa mindre beskärningsskador. Mindre stamspricka. Byggnation med markstörningar är redan påbörjad utan skydd av trädets rötter vilket kan påverka trädet negativt i framtiden.	Fortsatt skydd vid nybyggnation med plank runt stammen och så lite kompaktering av marken som möjligt. Vid återställande av marken kring trädet bör det ges de bästa växtförutsättningar med en planteringsyta med perenner eller buskar och mulch på rötterna samt bevattning.	<b>Akut</b>	3. Kulturhistoriskt värde
2	Ask <i>Fraxinus excelsior</i>	<b>Gammal</b>	120 cm	6 m	God	Tidigare toppkapad. Omfattande röttskador i stammen.	Beskärning - nedtagning av kronan till säker höjd.	<b>Akut</b>	3. Kulturhistoriskt värde
3	Ask <i>Fraxinus excelsior</i>	Vuxen	61 cm	5 m	Nedsatt	Tidigare toppkapad. Röttskador i stam och krona.	Beskärning - nedtagning av kronan till säker höjd.	<b>Akut</b>	4. Lågt kulturhistoriskt värde

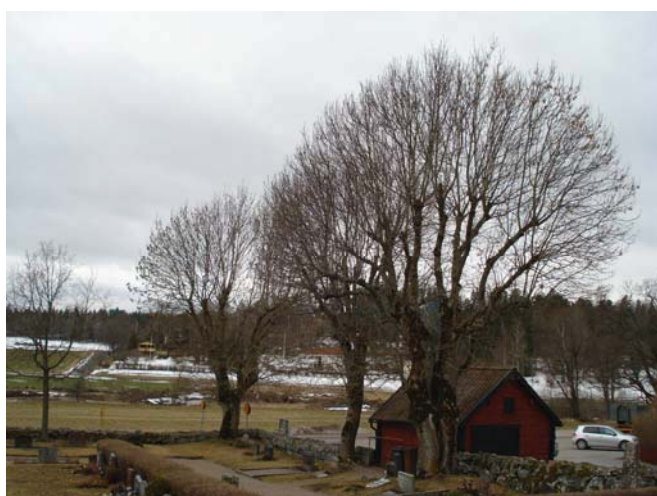
Träd nr 2-5

4	Ask <i>Fraxinus excelsior</i>	<b>Gammal</b>	88 cm	5 m	God	Tidigare toppkapad. Röttskador i stam och krona. Stamspricka.	Beskärning - nedtagning av kronan till säker höjd.	<b>Akut</b>	3. Kulturhistoriskt värde
5	Elk <i>Quercus robur</i>	Ung	28 cm	4 m	Nedsatt		Beskärning i uppbyggande syfte.	Inom 1 år	
6	Elk <i>Quercus robur</i>	Ung	33 cm	4 m	Nedsatt	Stamspricka	Beskärning i uppbyggande syfte.	Inom 1 år	
7	Elk <i>Quercus robur</i>	Ung	30 cm	4 m	God	Håla i huvudgren.	Beskärning i uppbyggande syfte.	Inom 1 år	
8	Ask <i>Fraxinus excelsior</i>	Nyplanterad	9 cm	1 m	God		Beskärning i uppbyggande syfte.	Inom 1 år	
9	Ask <i>Fraxinus excelsior</i>	Nyplanterad	5 cm	0,5 m	Nedsatt		Beskärning i uppbyggande syfte.	Inom 1 år	
10	Thuja <i>Thuja occidentalis</i>								3. Kulturhistoriskt värde
