# Trädvårdsplan för Lena kyrkogård

– träd, häckar och buskar med betydelse för kyrkogårdens struktur  
2013

## Inventering och besiktning av träden vid Lena Kyrka 2012

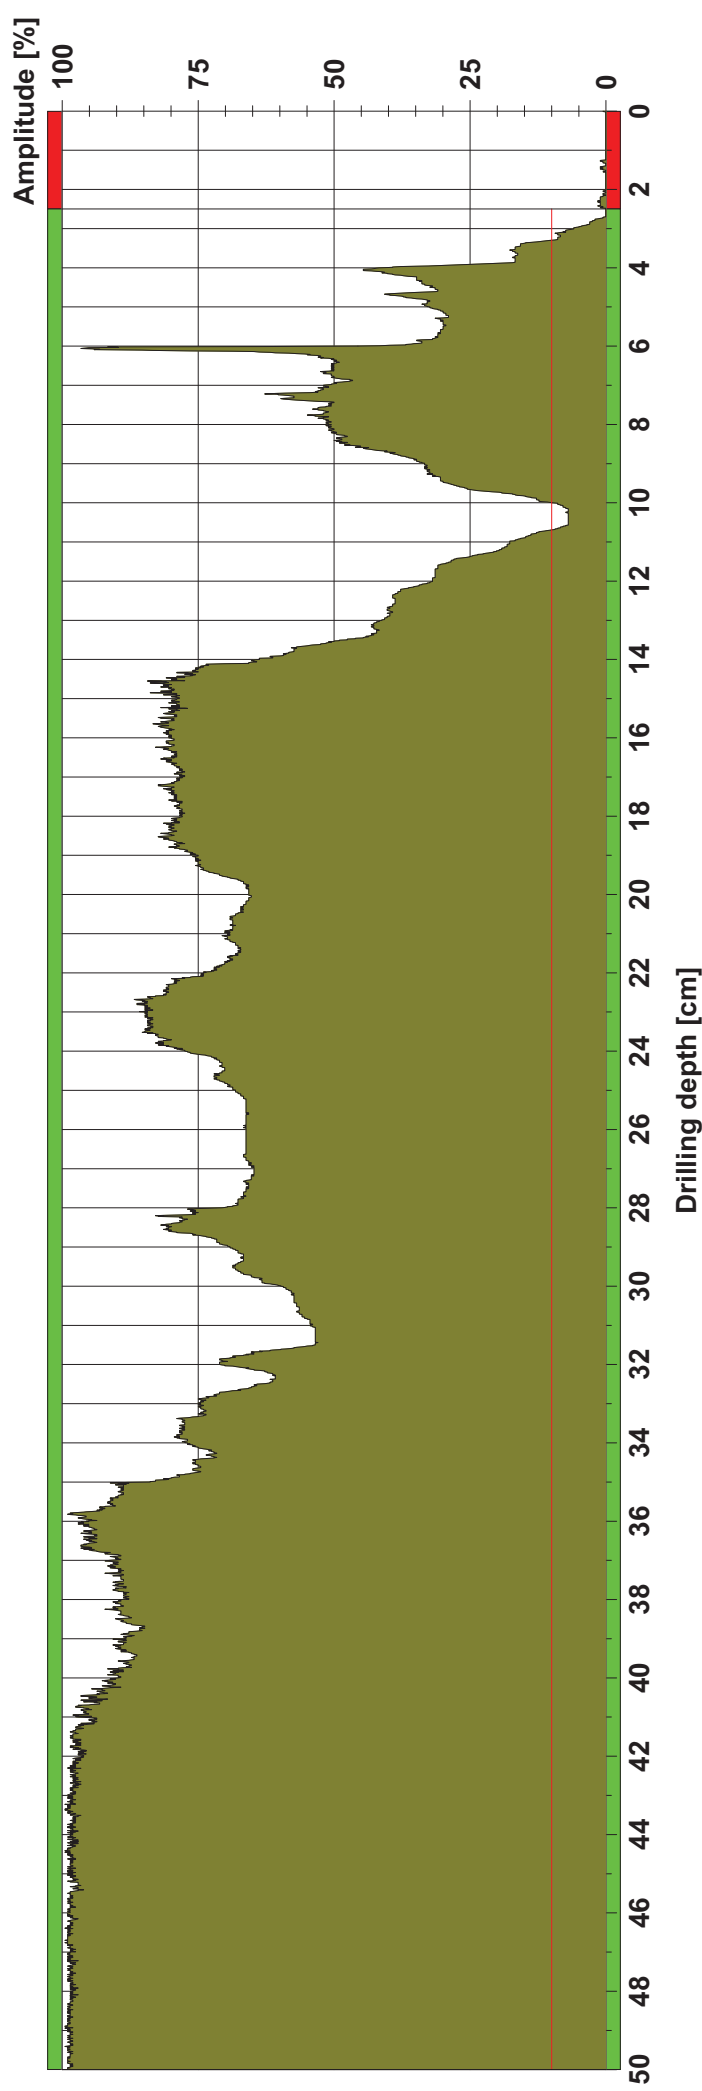
## Cavity detector

Start / stop level : 5% / 3%  
 Maximum start depth : 2,50 cm  
 Mode : Partial piercing  
 Level / width : 10% / 1,00 cm  
 Start / stop : 2,50 cm / 50,00 cm  
 Resulting length : 47,50 cm  
 Cavity : 0,00 cm / 0%

From	0,0 cm	to	2,5 cm	:	Bark
From	2,5 cm	to	50,0 cm	:	Frisk ved
From	0,0 cm	to	0,0 cm	:	
From	0,0 cm	to	0,0 cm	:	
From	0,0 cm	to	0,0 cm	:	
From	0,0 cm	to	0,0 cm	:

Sondering in i stammen på motsatt sida mot skadan visar att det i nuläget finns tillräckligt med frisk ved vid den punkten.
