# Trädvårdsplan för Västeråkers kyrkogård

– träd, häckar och buskar med betydelse för kyrkogårdens struktur  
2013

**Trädbesiktning vid Västeråkers Kyrka  
juni och augusti 2011**

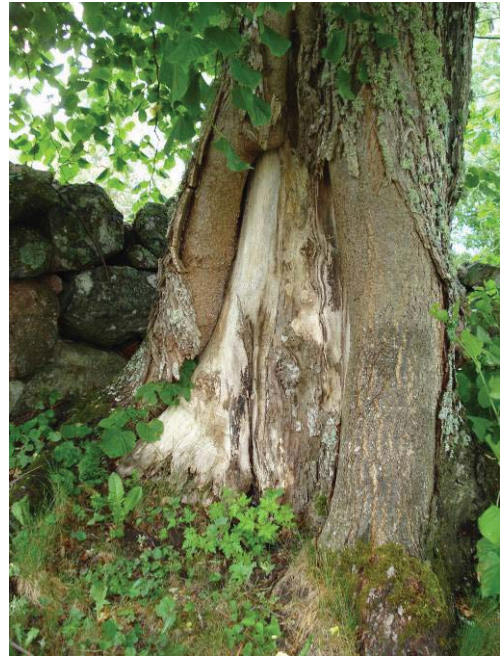
Trädbeståndet i trädkransen har en god vitalitet och om inget oförutsett sker kommer det dröja innan det blir aktuellt att byta ut något av träden. Lind nummer 13 har dock en stamskada som visar att trädet är i slutet av sin funktionella livslängd.

Träd nr 13 har en stamskada

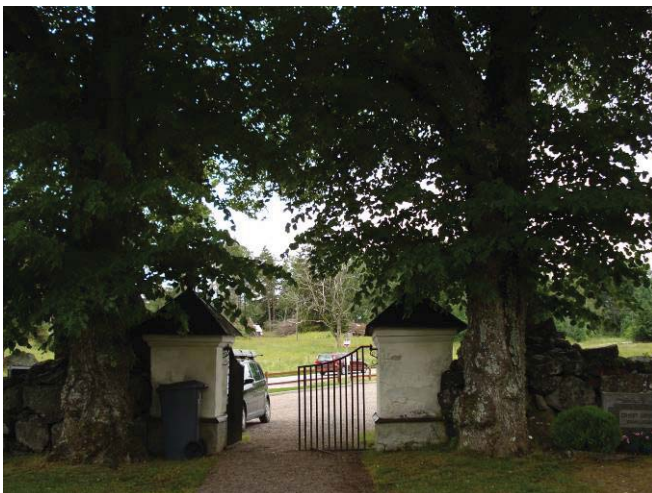
Trädens kronor kan höjas

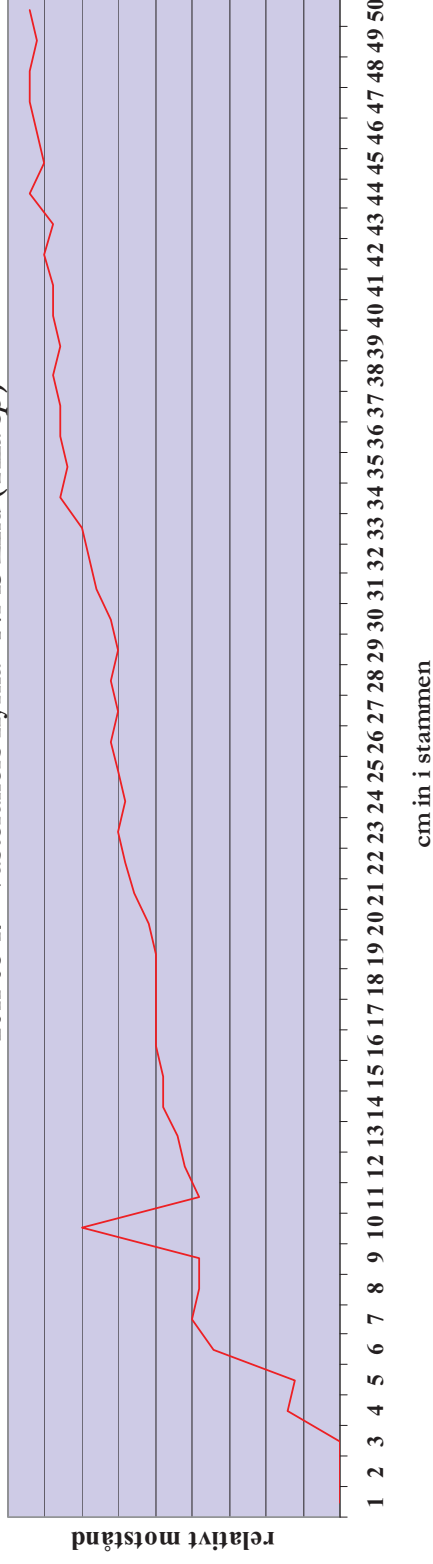
Stambasen södra sidan

Stamdiameter vid mätningpunkt: 94 cm

Anmärkning: Sonderingen visar ingen försvagning eller hålighet vid denna punkt

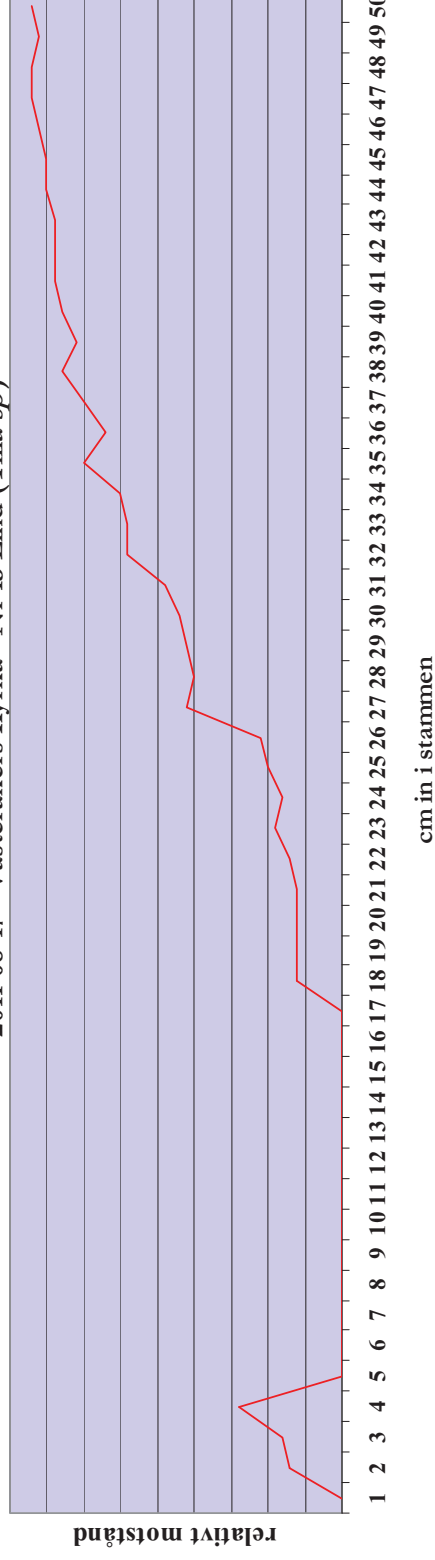
Stambasen västra sidan, in i skadan

Stamdiameter vid mätningpunkt: 94 cm
