Trädvårdsplan för Ärentuna kyrkogård

– träd, häckar och buskar med betydelse för kyrkogårdens struktur
2013

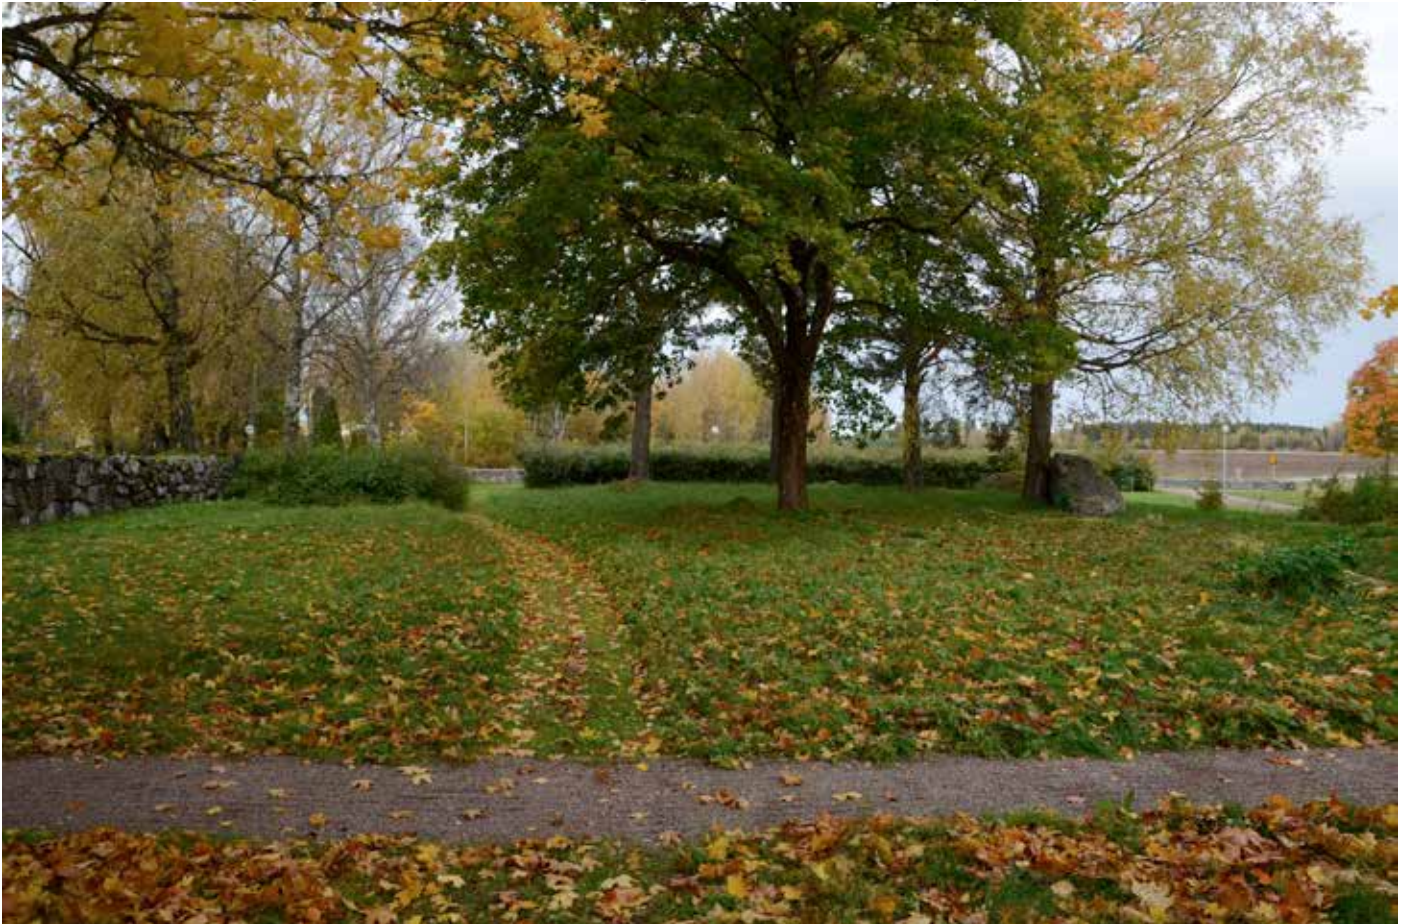
Området närmast norra bogårdsmuren. Samtliga träd är sådana som sparades i samband med att den nya kyrkogården anlades.

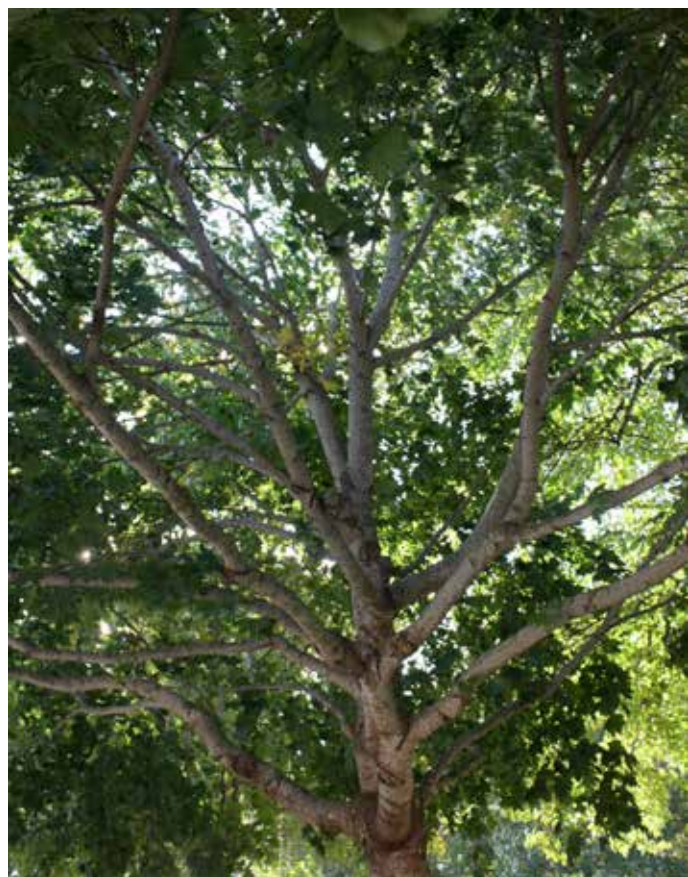
Lönnarna, som planterades i början av 1990-talet, har beskurits relativt kraftigt under uppbyggnaden. Det har gett träden ett utseende som påminner om fruktträd. Troligtvis har denna beskärning utförts för att begränsa trädens tillväxt. Något som är praktiskt taget omöjligt med lönnar, som växer kraftigt och ogillar beskärning. Lönnarna har en god vitalitet enligt arboristen.

I den norra delen av den gamla kyrkogården vid Ärentuna kyrka består trädkransen av björk. Nedre bilden: Hård beskärning har gjort lönnarna i trädkransen och allén lågväxta och ovanligt täta. Foto: Lotta Sobéus.

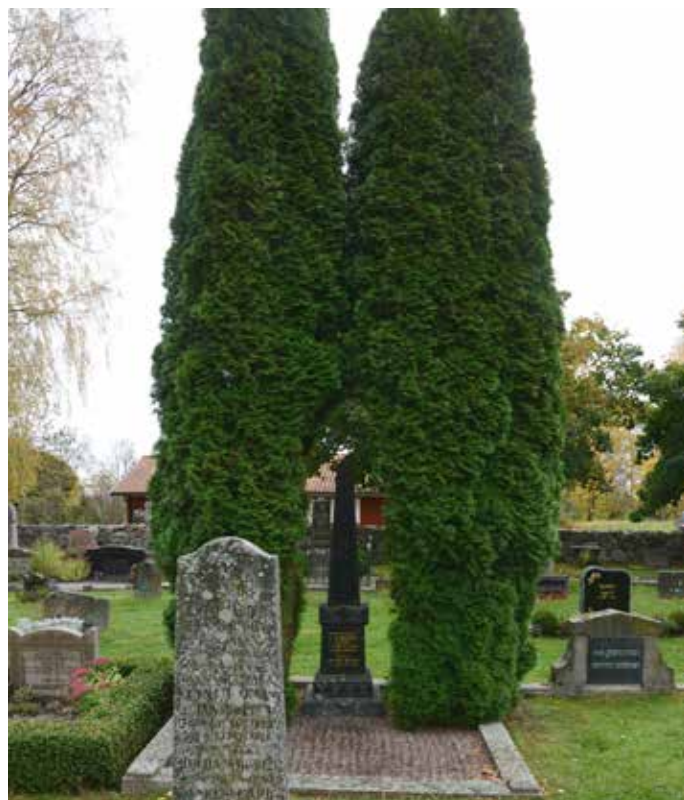
Tujor (nr 33 och 34) vid gravplats, 2012.
