Trädvårdsplan för Tensta kyrkogård

– träd, häckar och buskar med betydelse för kyrkogårdens struktur
2013

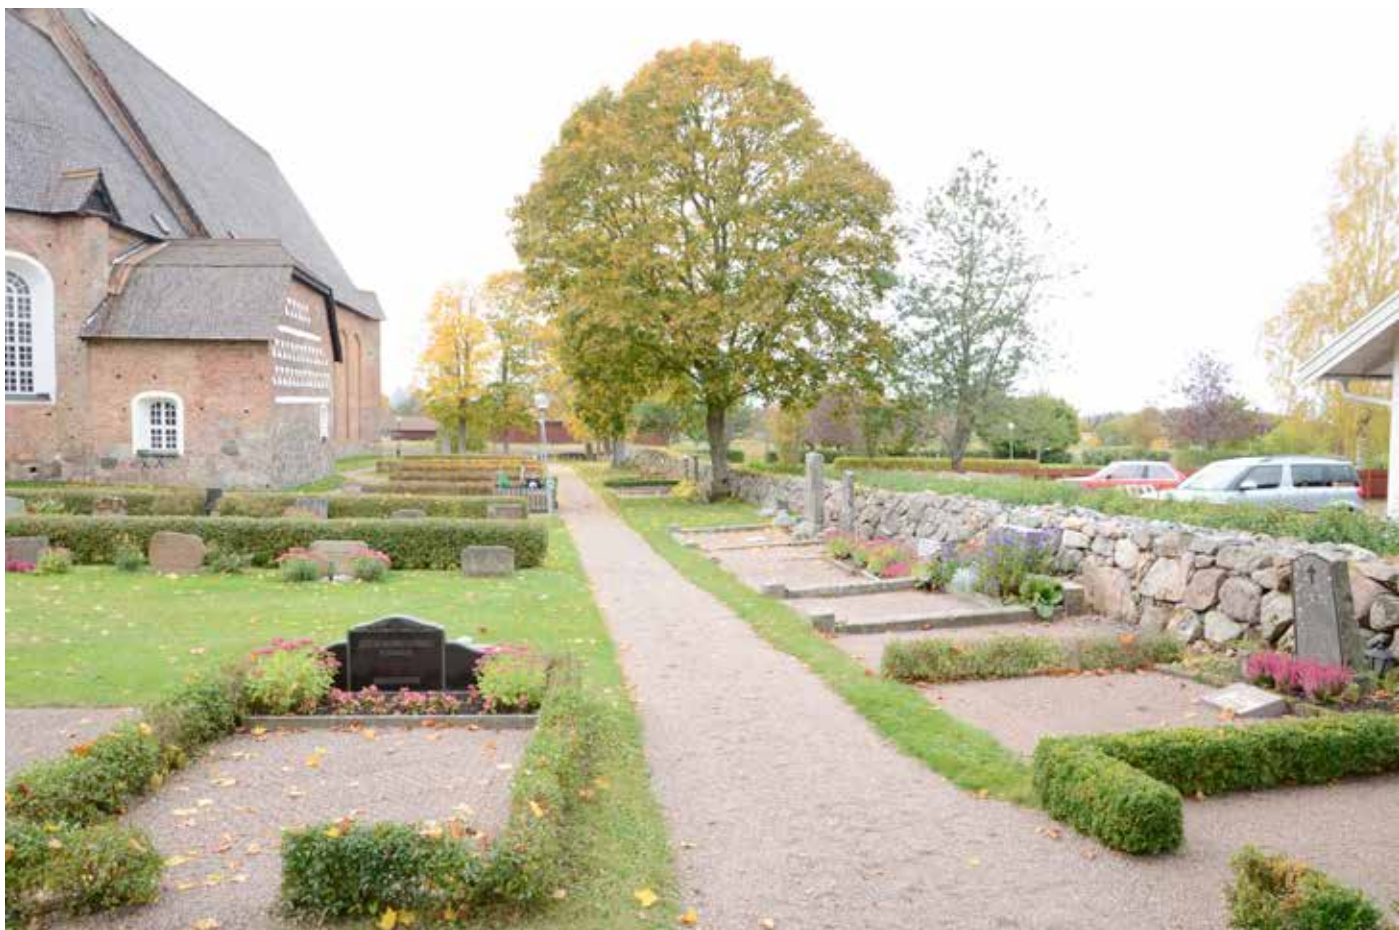
Norra delen av kyrkogårdsmuren bildar gräns mellan den gamla kyrkogården och utvidgningen. Flera äldre gravar har låga infattningshäckar. Måbär bildar rygghäckar till andra gravar. Längs norra sidan är trädkransen gles.

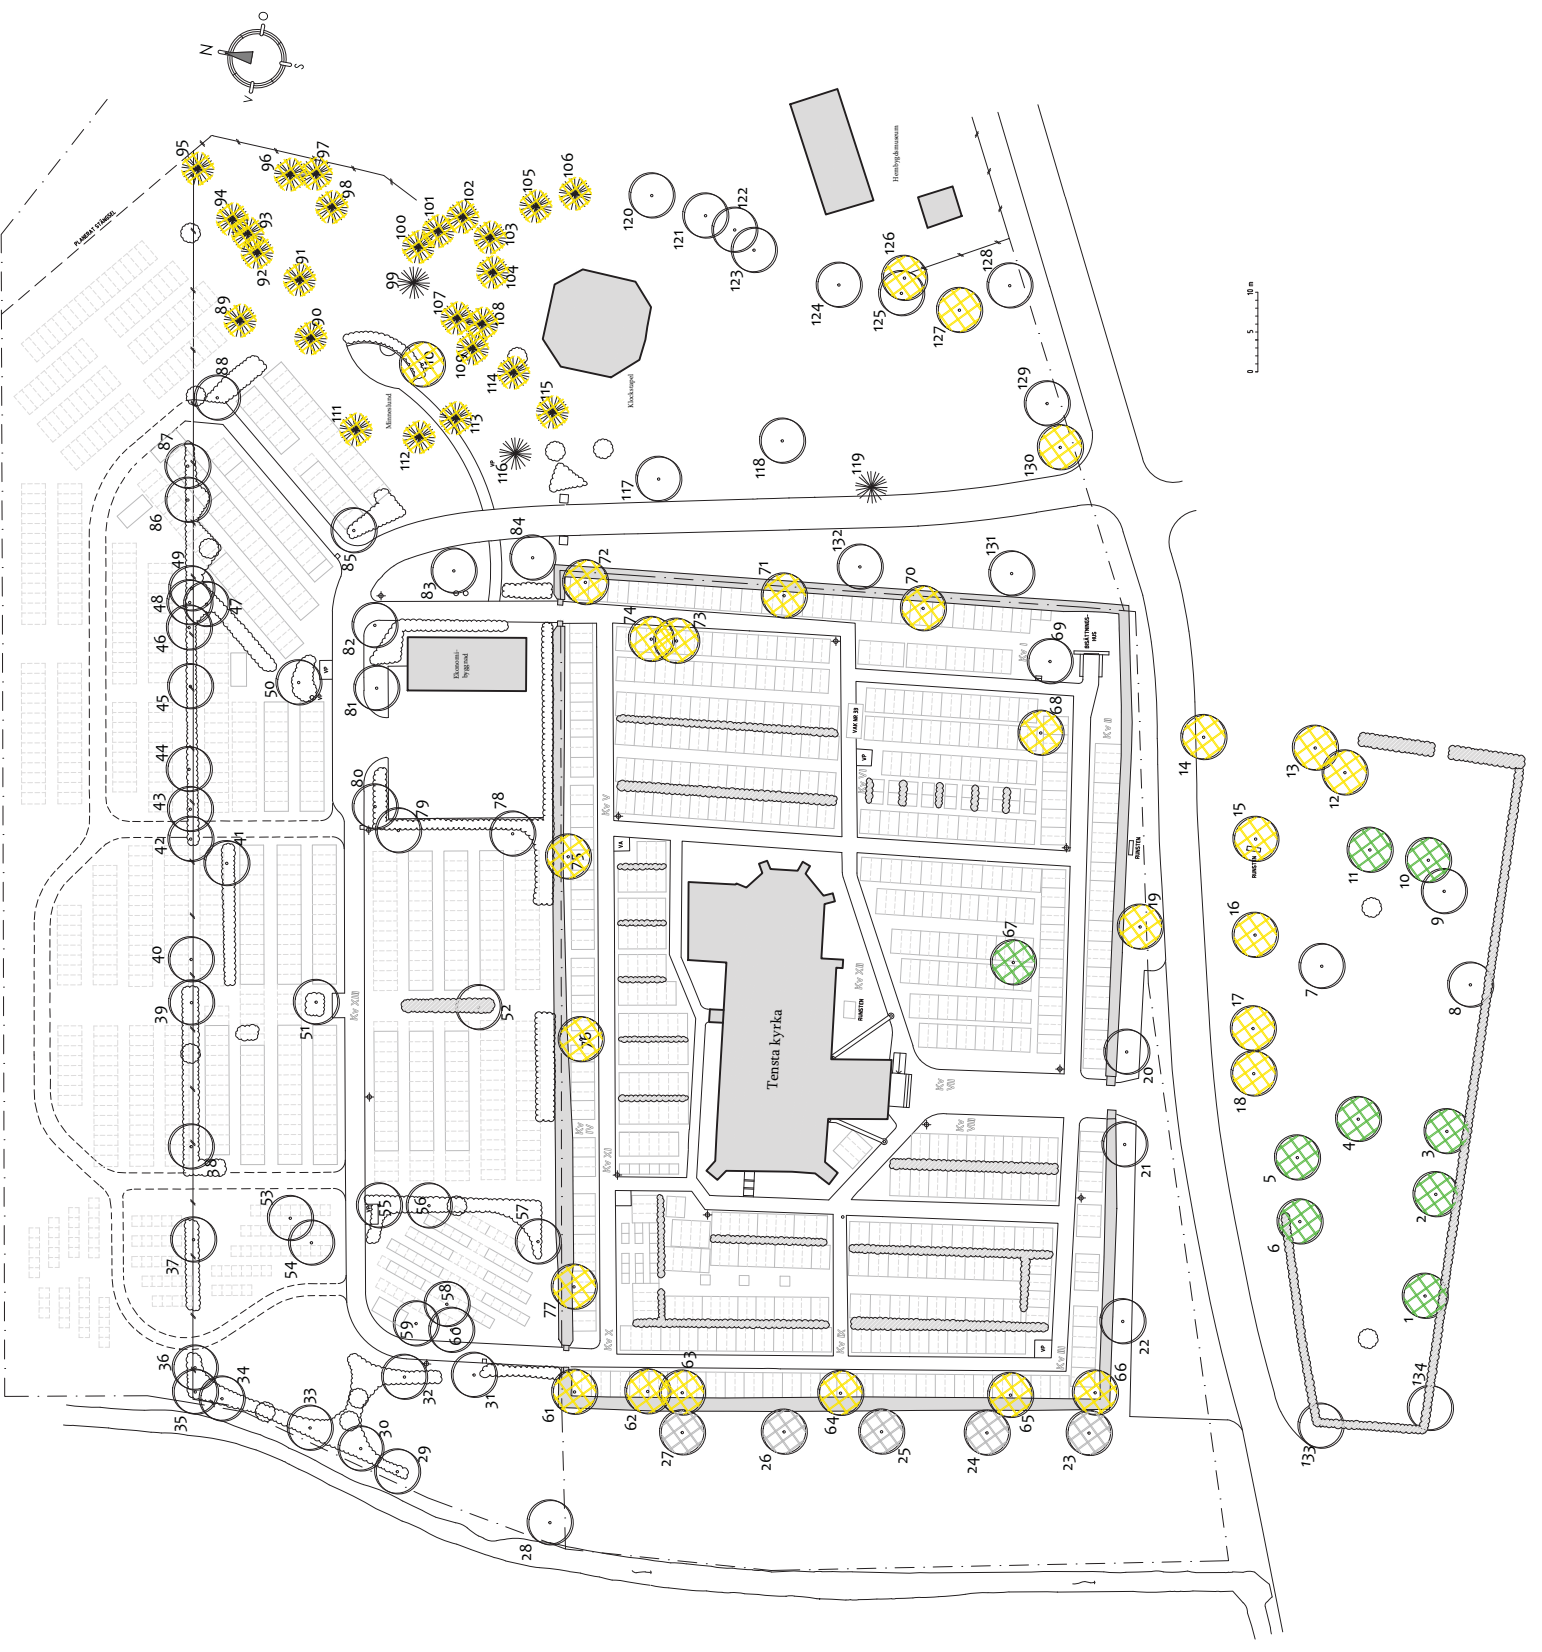
Nr	Art	Ålder	Centimeter			Vitalitet	Strukturell kondition / Anmärkningar	Åtgärder	Prioritet	Kulturhistoriskt värde
			Stam-diameter	Kron-radie	Meter					
1	Äpple <i>Malus sp</i>	Gammal	42	3		God	Hälligheter i stammen.			2. Högt kulturhistoriskt värde
2	Äpple <i>Malus sp</i>	Gammal	42	3		God	Hälligheter i stammen.			2. Högt kulturhistoriskt värde
3	Päron <i>Pyrus sp</i>	Gammal	43 + 51	4		God	Hälligheter och sprickbildning i stammen.	Avlägsnande av större döda grenar.	Inom 1 år	2. Högt kulturhistoriskt värde
4	Äpple <i>Malus sp</i>	Gammal	44	4		God	Hälligheter i stammen.			2. Högt kulturhistoriskt värde
5	Äpple <i>Malus sp</i>	Gammal	28	2		God	Stamskada			2. Högt kulturhistoriskt värde
6	Äpple <i>Malus sp</i>	Gammal	39	3		God	Hälligheter och sprickbildning i stammen.			2. Högt kulturhistoriskt värde
7	Äpple <i>Malus sp</i>	Vuxen	25	3		God				
8	Äpple <i>Malus sp</i>	Vuxen	27	3		God	Stamskada			
9	Äpple <i>Malus sp</i>	Vuxen	24	3		God	Hälligheter i stammen.

Nr	Art	Ålder	Centimeter		Vitalitet	Strukturell kondition / Anmärkningar	Åtgärder	Prioritet	Kulturhistoriskt värde
			Stam-diameter	Kron-radie					
25	Lönn <i>Acer platanoides</i>	Ung	19	2	God				
26	Lönn <i>Acer platanoides</i>	Ung	19	2	God	Instabil stamförgrening.	Fällning	På sikt	4. Lågt kulturhistoriskt värde
27	Lönn <i>Acer platanoides</i>	Ung	13	2	God				4. Lågt kulturhistoriskt värde
28	Björk <i>Betula pendula</i>	Vuxen	23	3	Nedsatt				4. Lågt kulturhistoriskt värde
29	Lönn <i>Acer platanoides</i>	Ung	16	2,5	God	Sprickbildning i stammen.	Uppbyggnadsbeskärning	Inom 1 år	
30	Lönn <i>Acer platanoides</i>	Ung	22	3	God				
31	Prydnadskörbär <i>Prunus sp</i>	Vuxen	31	3	Nedsatt	Snäva grenvinklar.	Avlägsnande av större döda grenar.	Inom 1 år	
32	Prydnadskörbär <i>Prunus sp</i>	Vuxen	36	3	God	Beskärningsskador	Reduktion av krona från belysning.	Inom 1 år	
33	Lönn <i>Acer platanoides</i>	Vuxen	24	3,5	God

Nr	Art	Ålder	Centimeter		Meter	Vitalitet		Strukturell kondition / Anmärkningar	Åtgärder	Prioritet	Kulturhistoriskt värde
			Stam-diameter	Kron-radie		Vitalitet	Vitalitet				
37	Rönn <i>Sorbus atropurpurea</i>	Vuxen	15	1	God	God					
38	Lönn <i>Acer platanoides</i>	Ung	10	1	God	Nedsatt					
39	Rönn <i>Sorbus atropurpurea</i>	Ung	10	1	Nedsatt	Nedsatt					
40	Rönn <i>Sorbus atropurpurea</i>	Vuxen	15	1,5	Nedsatt	Nedsatt	Sprickbildning i stammen.				
41	Rönn <i>Sorbus atropurpurea</i>	Ung	10	1 m	God	God	Stamskador	Fällning		På sikt	
42	Lönn <i>Acer platanoides</i>	Ung	5	0,5	God	God					
43	Lönn <i>Acer platanoides</i>	Ung	12	1	God	God	Stamskador				
44	Lönn <i>Acer platanoides</i>	Ung	10+15	2	God	God	Dålig kronstruktur med tvådelad stam.	Fällning		På sikt	
45	Lönn <i>Acer platanoides</i>	Ung	5	0,5	God	God					
46	Rönn <i>Sorbus atropurpurea</i>	Ung	10 mfl	1	Nedsatt	Nedsatt	Flerstamig				
47	Rönn <i>Sorbus atropurpurea</i>	Ung	10	1	Nedsatt	Nedsatt

81	Ornäsbjörk <i>Betula pendula 'Dalecarlica'</i>	Vuxen	19	3	God						
82	Ornäsbjörk <i>Betula pendula 'Dalecarlica'</i>	Ung	14	2	God						
83	Prydnadskörbär <i>Prunus sp</i>	Vuxen	33	3,5	God		Grenspricka. Instabil stamförgrening. Skadade rotben.	Fällning	På sikt		
84	Körbär <i>Prunus sp</i>	Vuxen	29	4	God		Instabil stamförgrening. Skadade rotben.	Fällning	På sikt
