# Trädvårdsplan för Lena kyrkogård

– träd, häckar och buskar med betydelse för kyrkogårdens struktur  
2013

## Inventering och besiktning av träden vid Lena Kyrka 2012

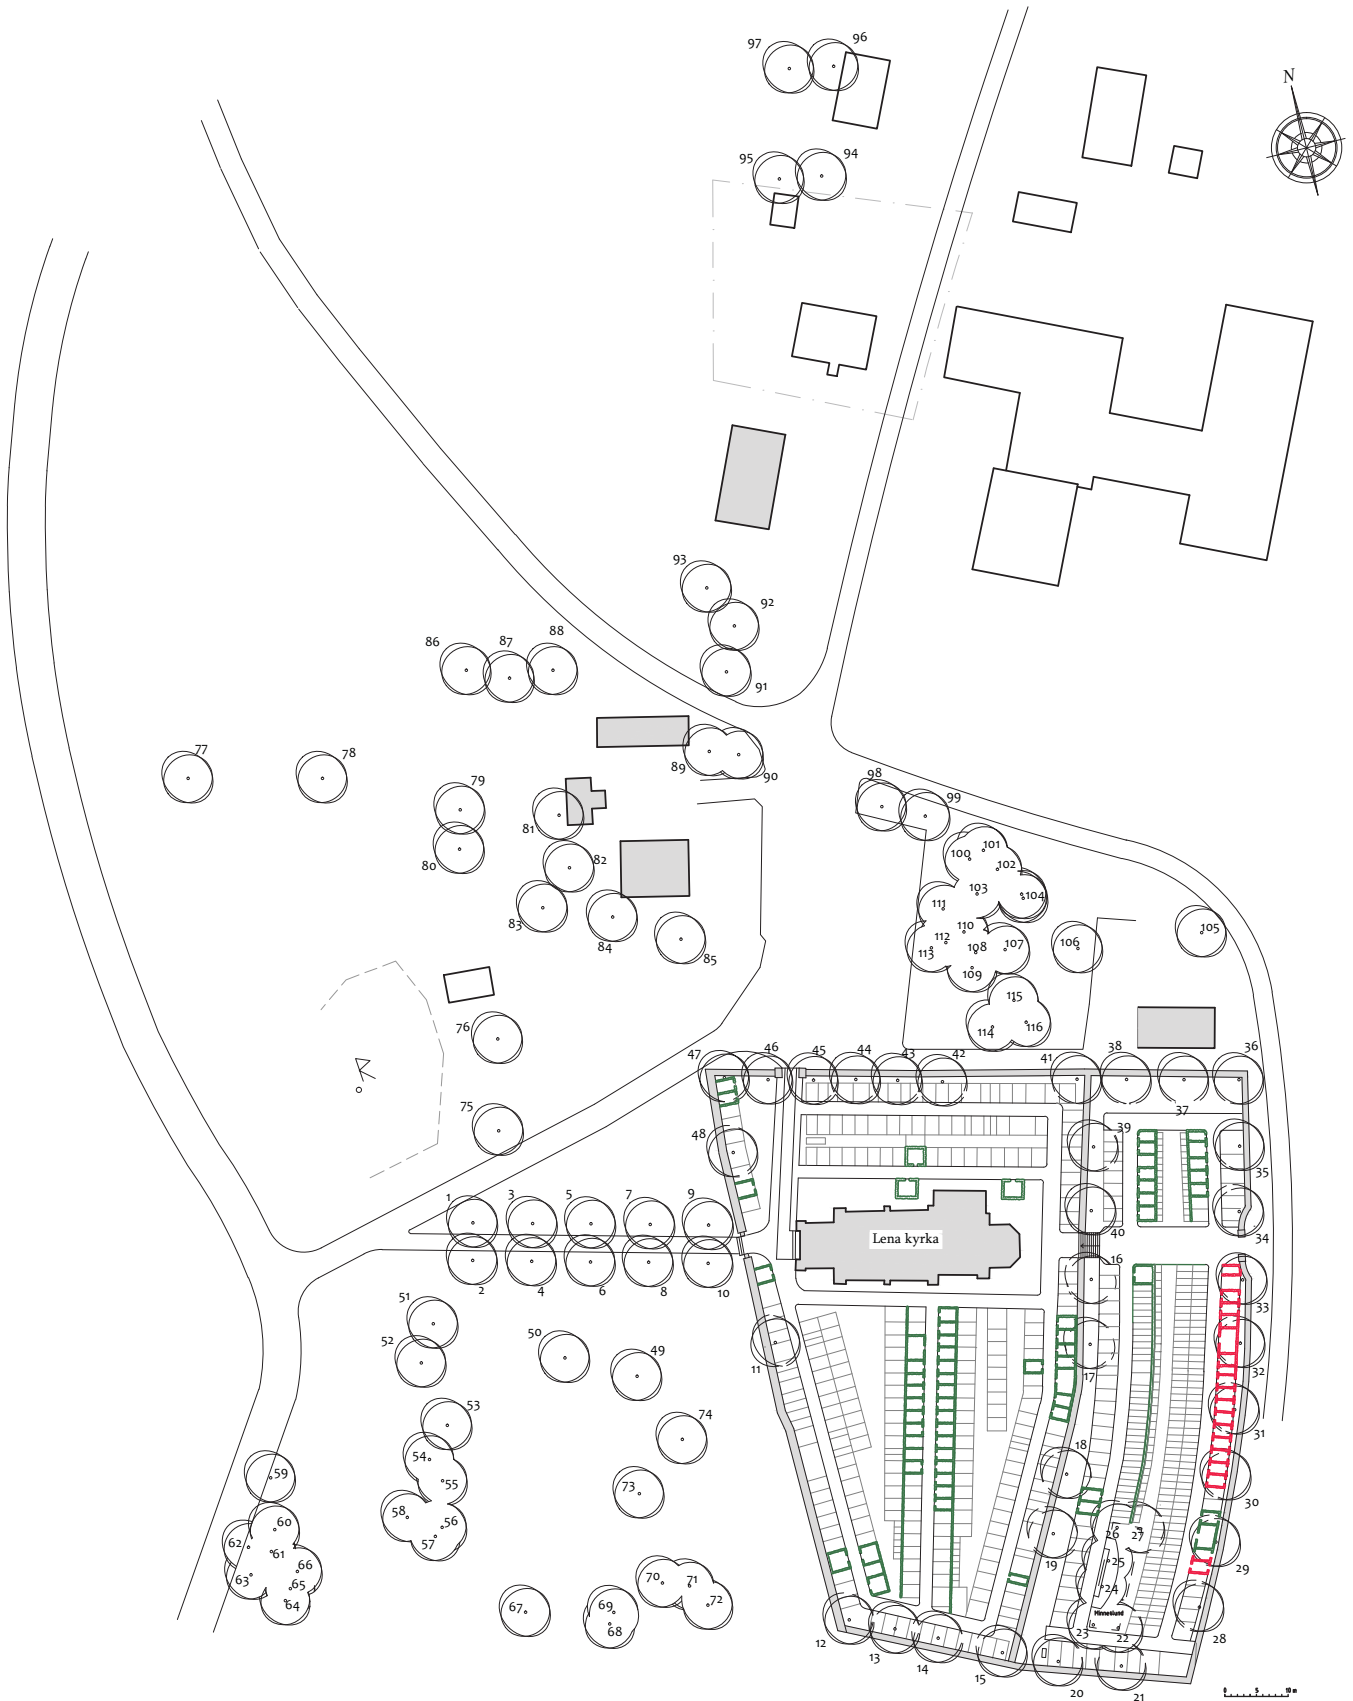
## Comment

Sondering in i stammen på motsatt sida mot skadan visar att det i nuläget finns tillräckligt med frisk ved vid den punkten.
