# Trädvårdsplan för Uppsala-Näs kyrkogård

– träd, häckar och buskar med betydelse för kyrkogårdens struktur  
2013

## Trädbesiktning vid Uppsala Näs Kyrka April 2011

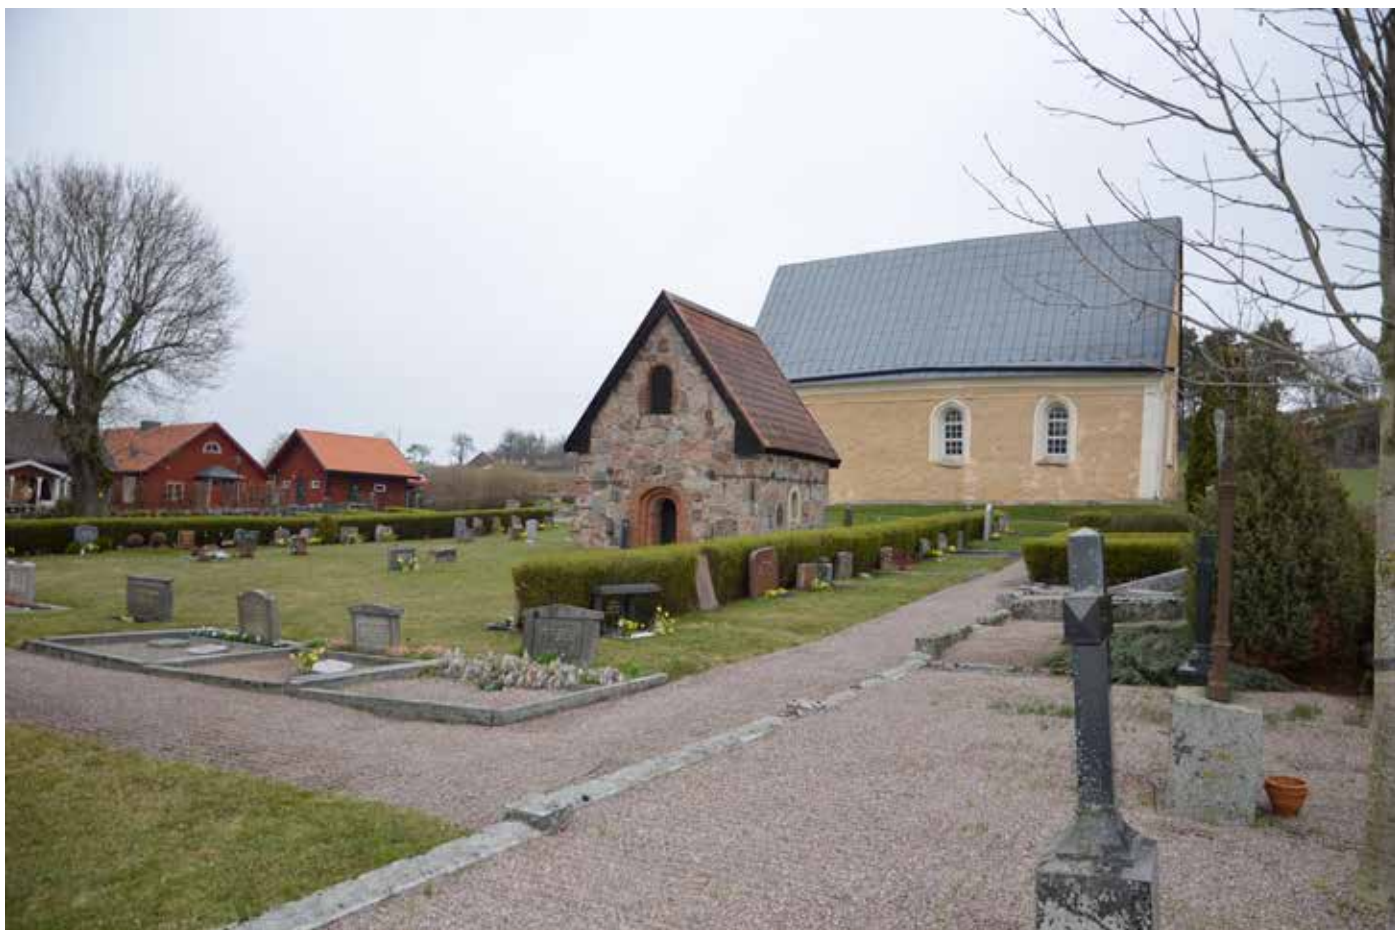
*Uppsala-Näs kyrka och kyrkogård från sydost. I kyrkogårdens centrum står "Lillkyrkan" och till vänster skimtar ett av kyrkogårdens äldsta träd. En ask med tydliga spår av åtminstone tre hamlingsnivåer. Kyrkogården har ett relativt stort antal gravvårdar med stenramar och förhållandevis många är fortfarande grusgravar. Formklippta häckar av måbär bildar struktur.*

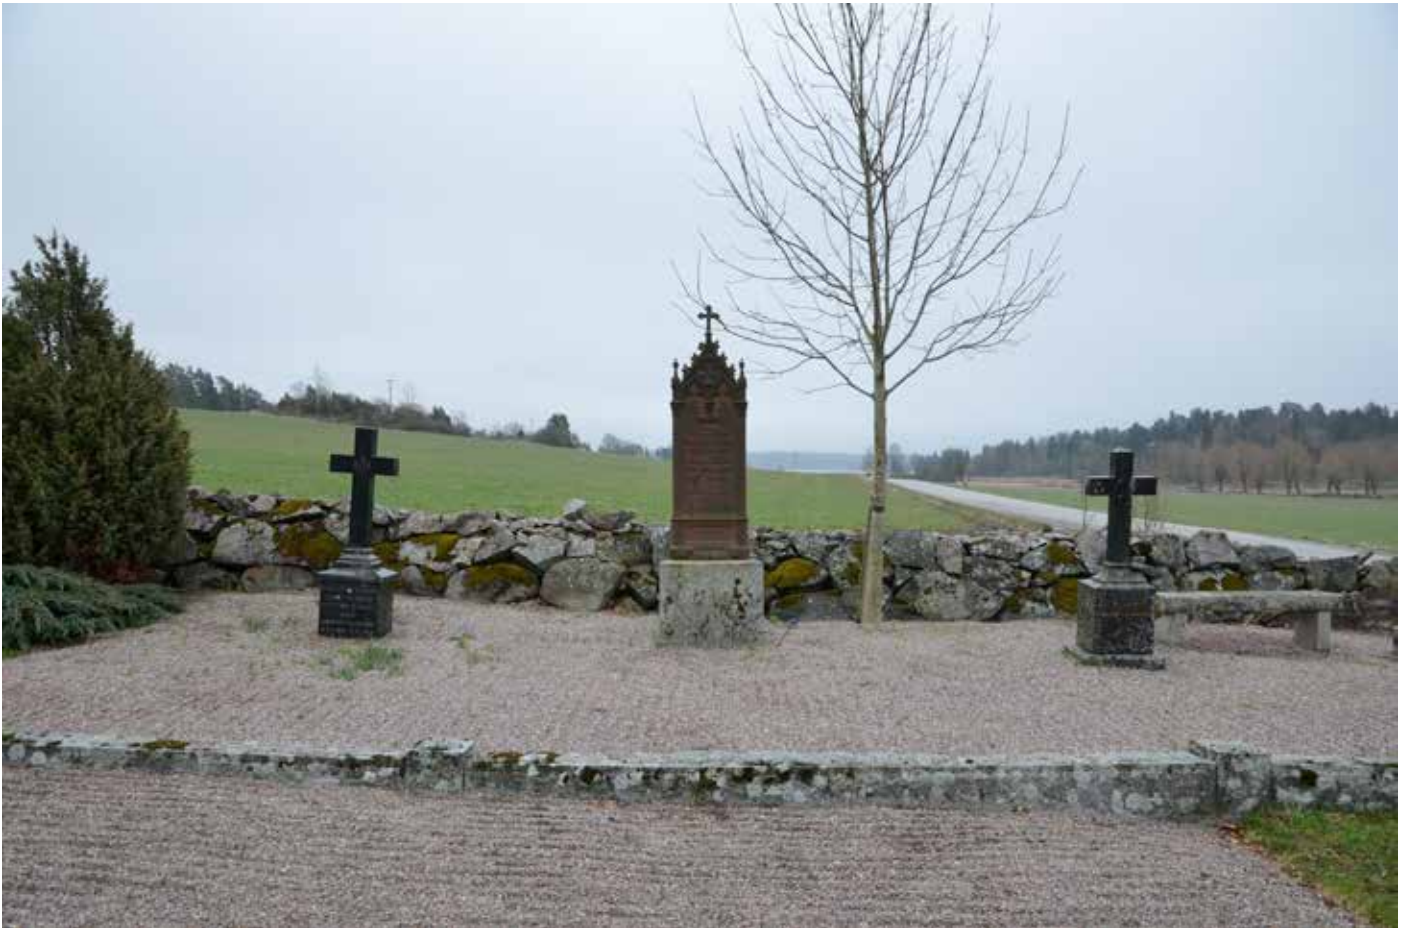
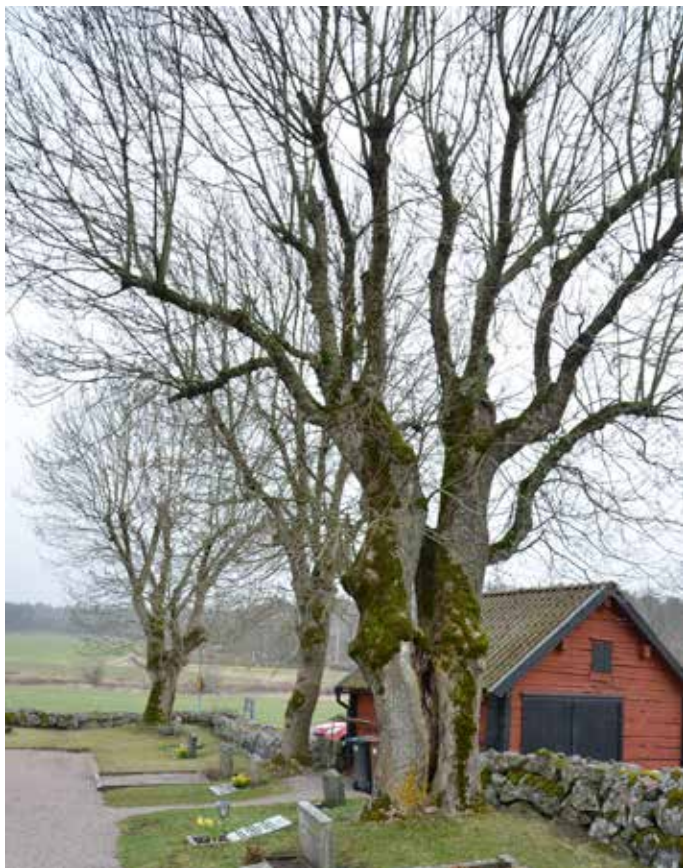
Övre bilden: Uppsala-Näs kyrkogård har förhållandevis många stenkantade grusgravar. På senare år har några nya träd planterats i trädkransen. Nere till vänster: På kyrkogårdens västra sida står trädkransens två äldsta träd, två askar. De visar spår av åtminstone tre olika hamlingsnivåer. Nere till höger: I bakgrunden, till vänster om "Lillkyrkan", skymtar hamlade lindar som är några årtionden gamla. Se bild från samma vinkel 1945. Foto: Otto Janse 1899. ATA
