Trädvårdsplan för Ärentuna kyrkogård

– träd, häckar och buskar med betydelse för kyrkogårdens struktur
2013

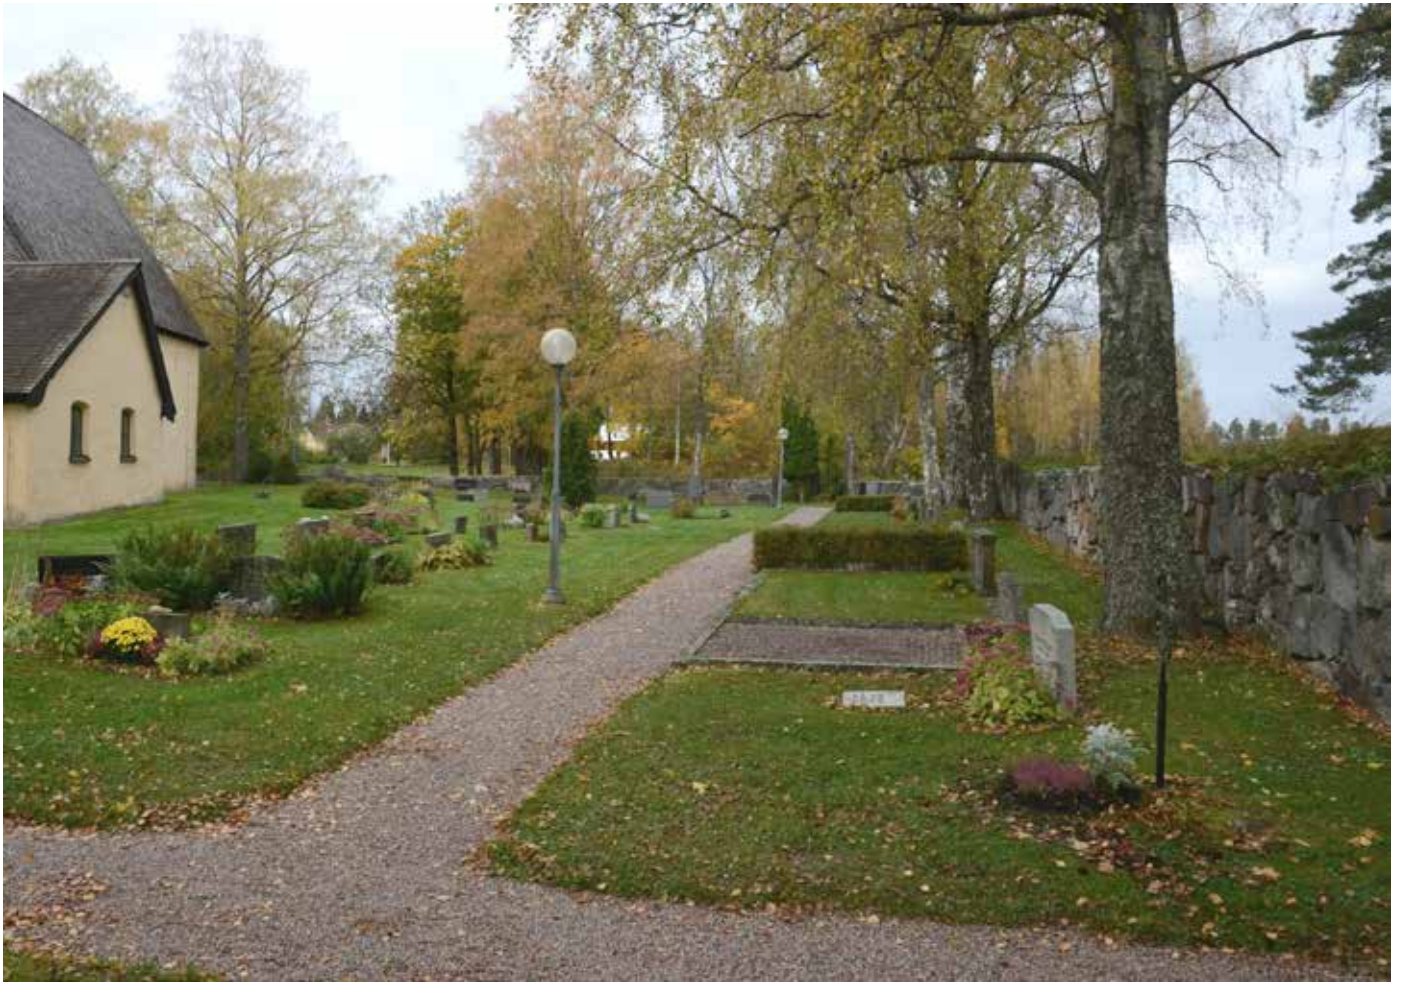
I den norra delen av den gamla kyrkogården vid Ärentuna kyrka består trädkransen av björk. Nedre bilden: Hård beskärning har gjort lönnarna i trädkransen och allén lågväxta och ovanligt täta. Foto: Lotta Sobéus.

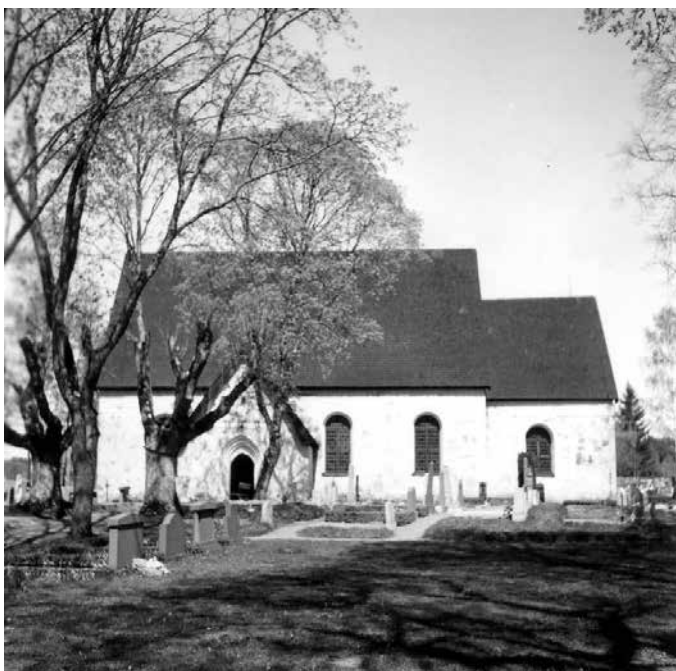
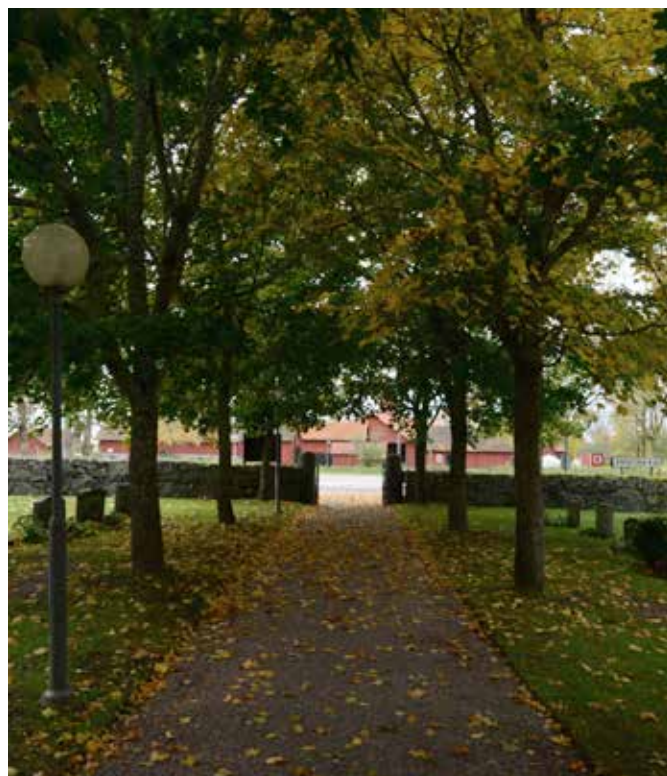
Till vänster: Allén fram till vapenhuset med de gamla, kraftiga träden. Fotograferad av Runo Grolander, okänt år. Foto i Vänersborgs museum. Till höger: Allén åt söder 2012.

Allén fram till vapenhuset består enbart av lönnar vars täta kronor ger en kraftig skuggverkan. Samtliga har god vitalitet och kan leva länge till. Däremot

har tidigare beskärningsinsatser gett en relativt låg stamhöjd och täta kronor, som ger dåligt ljusinsläpp. Till följd av detta kan annan växtlighet ha svårt att klara sig, exempelvis gräsytor och planteringar vid
